Waardestellend onderzoek naar
kazernegebouwen 1-6, 7-9, 13 en 22

Voormalige Kolonel Palmkazerne te Crailo

CRIMSON, 2020

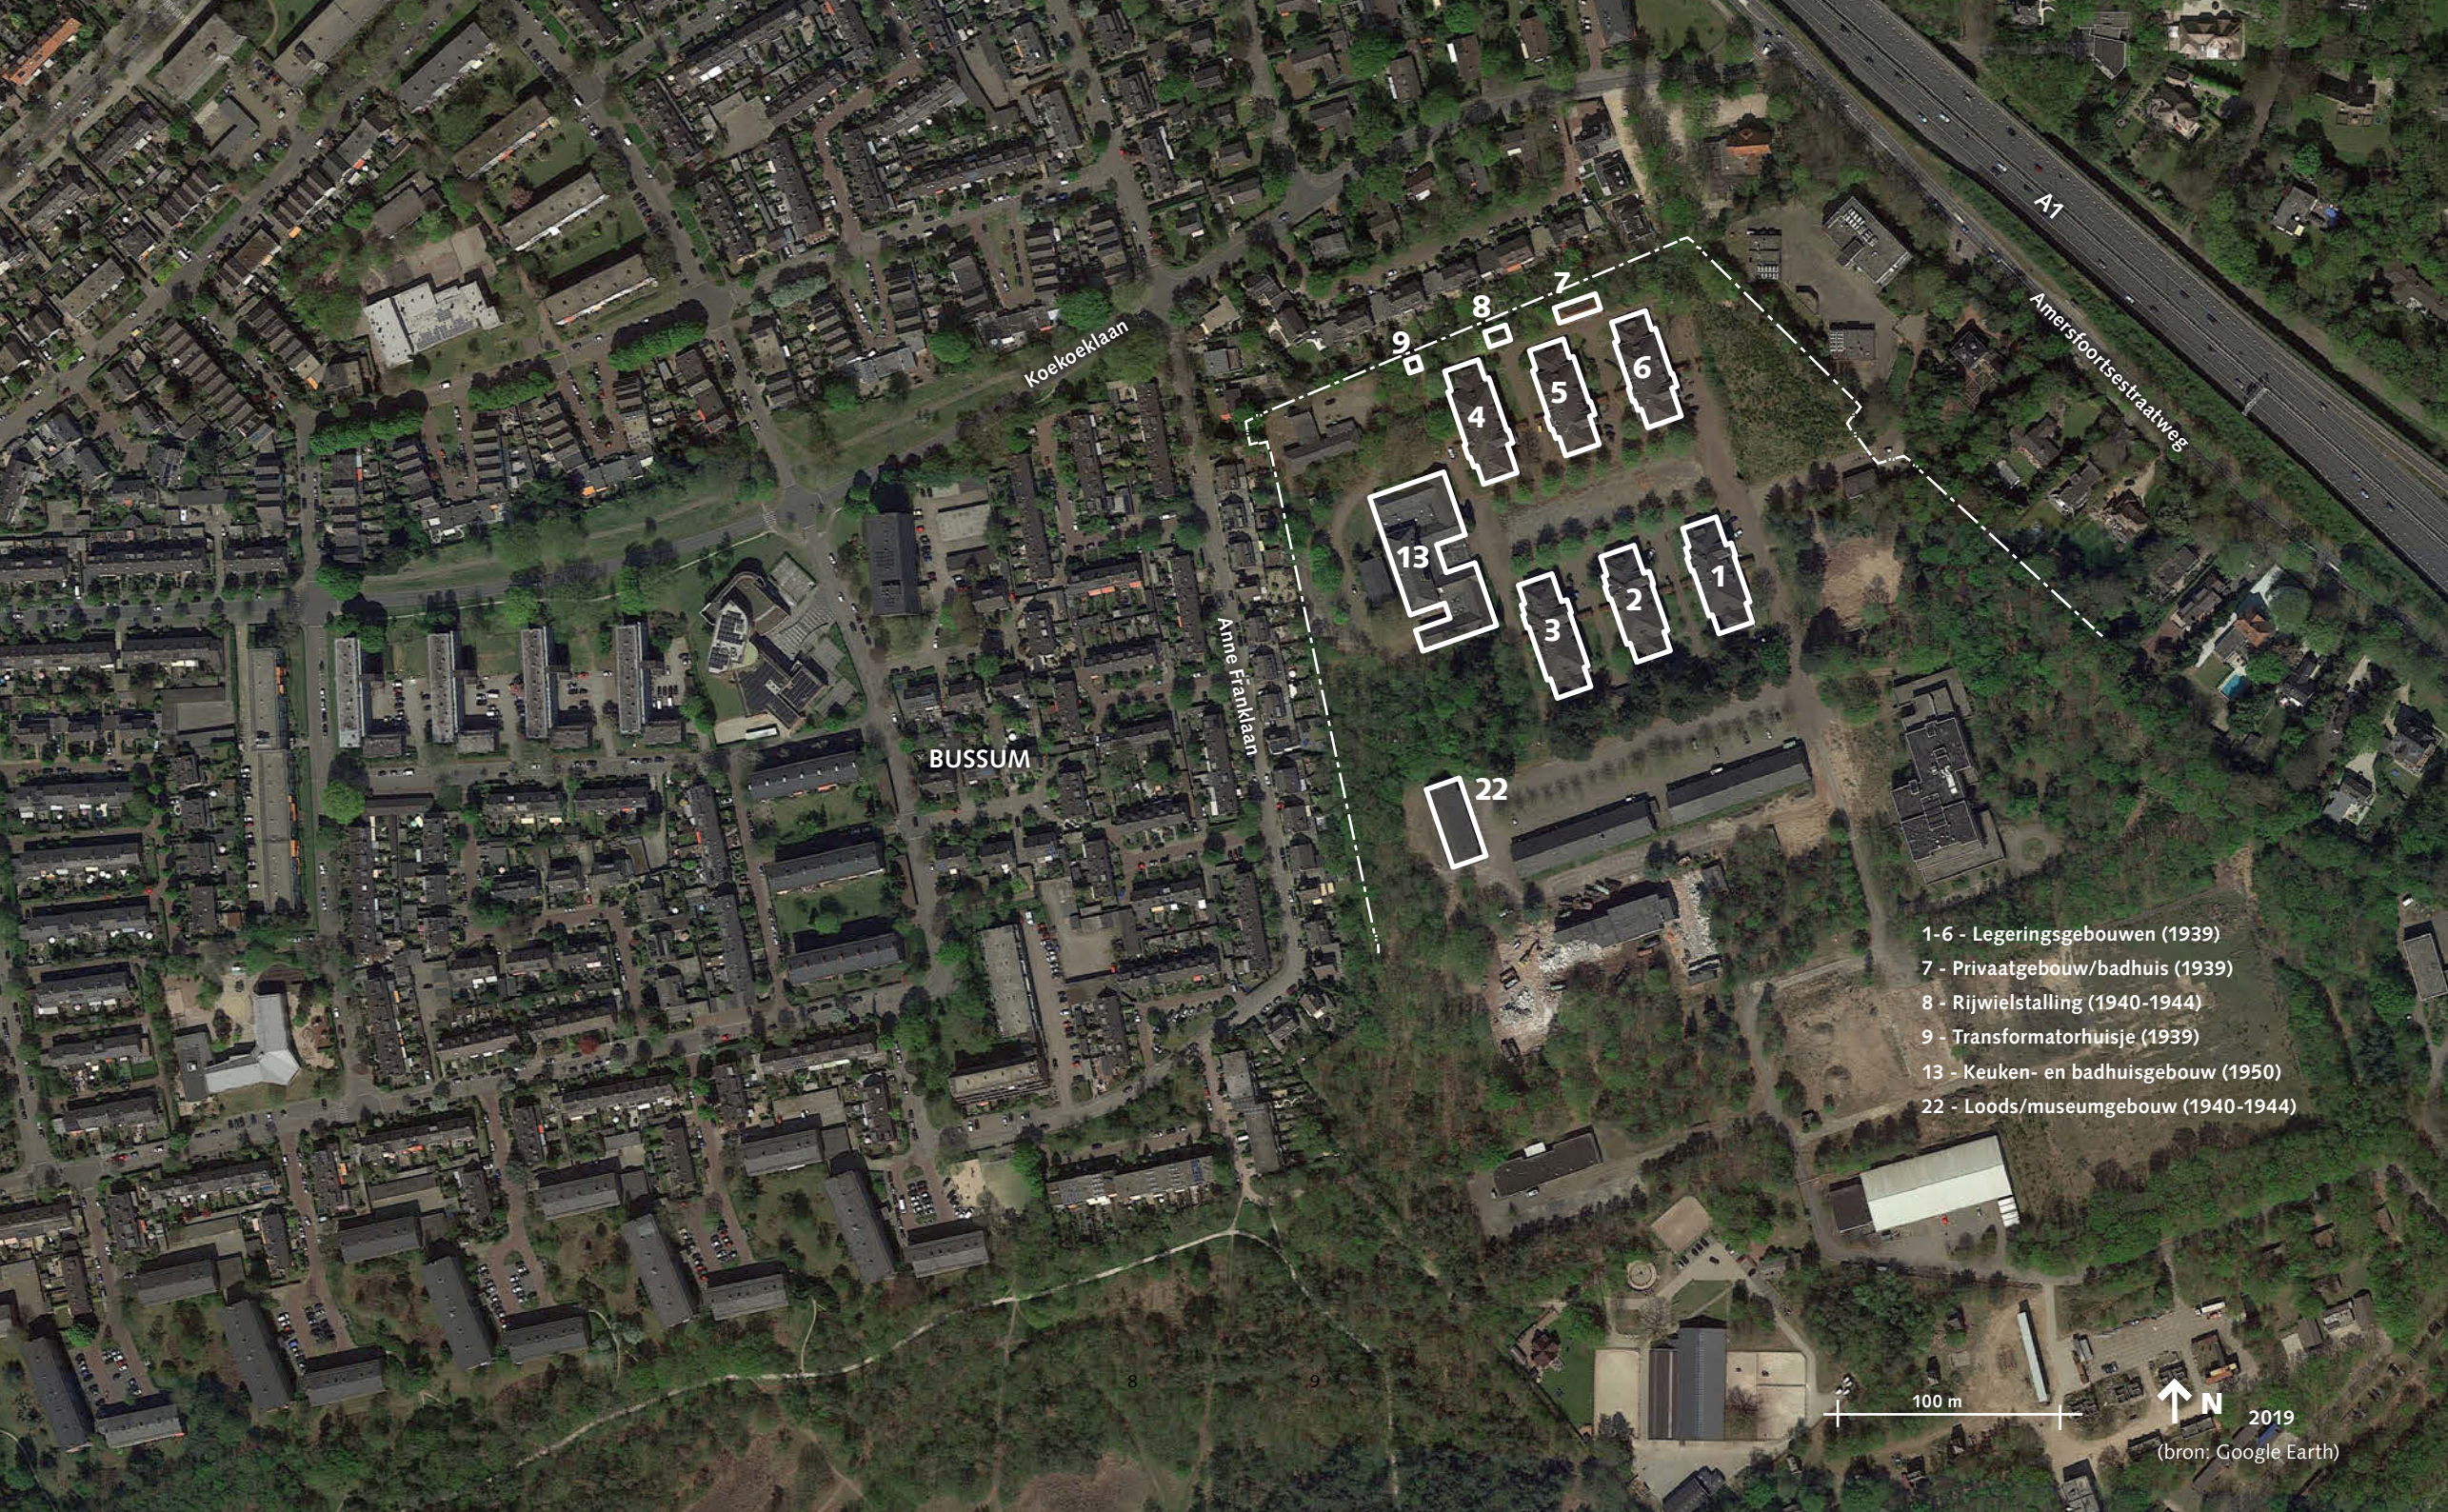
- 1-6 - Legeringsgebouwen (1939)
- 7 - Privaatgebouw/badhuis (1939)
- 8 - Rijwielstalling (1940-1944)
- 9 - Transformatorhuisje (1939)
- 13 - Keuken- en badhuisgebouw (1950)
- 22 - Loods/museumgebouw (1940-1944)

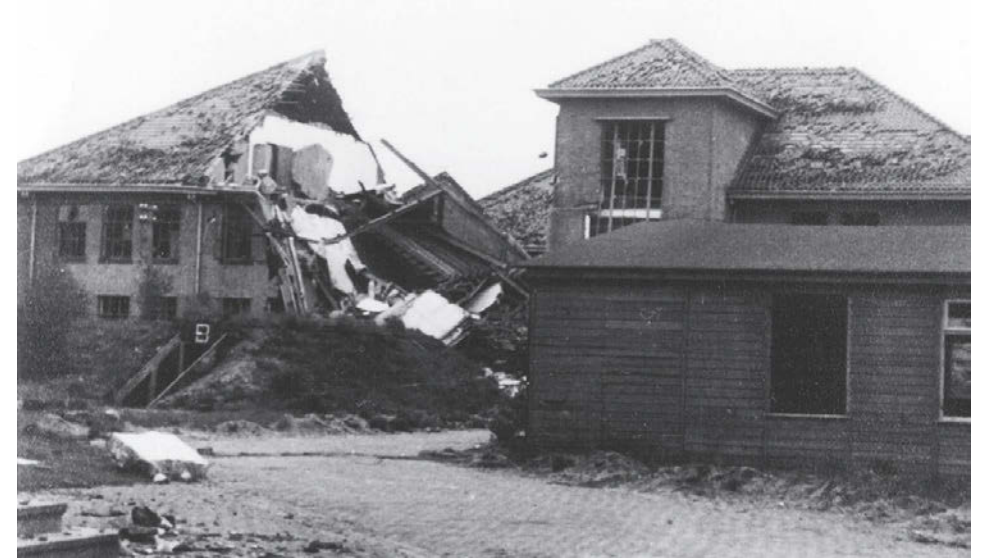
Schade aan een legeringsgebouw na de geallieerde bombardementen in 1944 (B.C. Cats, 50 jaar Palmkazerne)

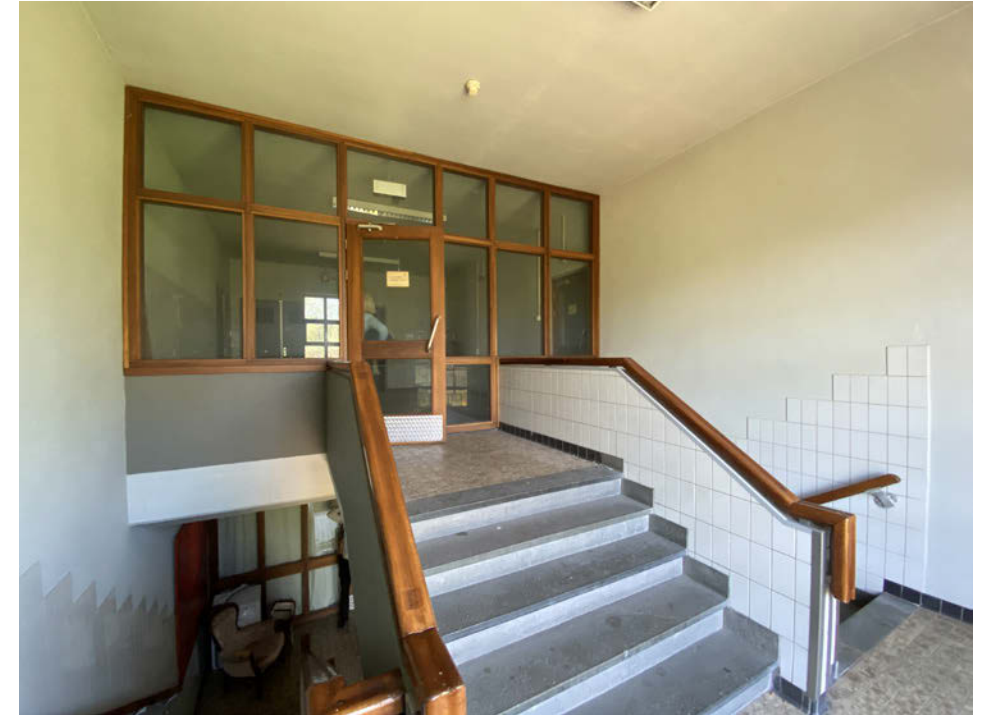
Later aangebrachte brandscheidingen tussen de gangen en de trappenhuisen, 2020

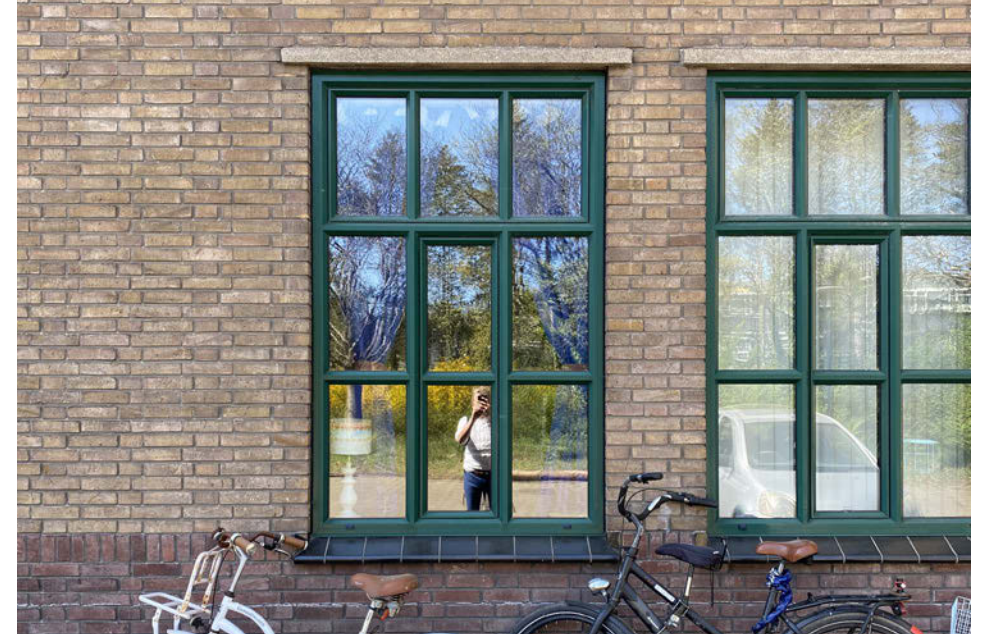
Groene kunststof kozijnen geplaatst ter vervanging van de oorspronkelijke stalen kozijnen

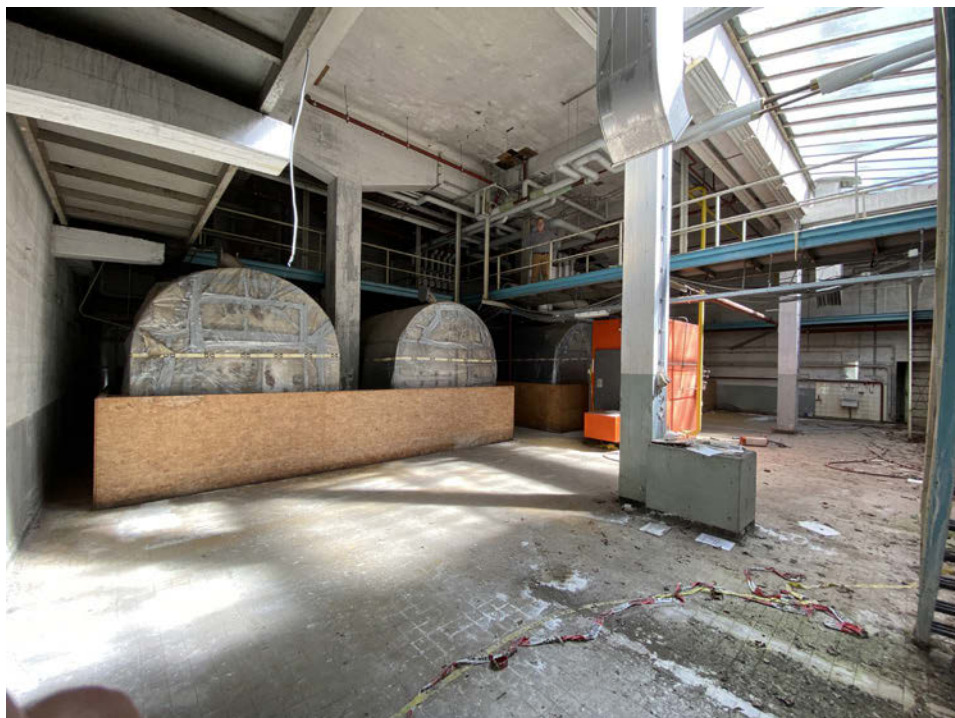
Het interieur van het ketelhuis

De kelders van het keukengebouw en de schoorstenen dateren zoals gezegd al uit het eind van de jaren dertig en waren aangelegd vooruitlopend op het beschreven keukenontwerp van Boost. Deze kelders werden opgetrokken in gewapend beton en diep in de zandgrond aangelegd. Centraal werd een diepe kelder voorzien, waarin grote CV-ketels waren opgesteld die het gehele kazernecomplex moesten warm stoken, dus ook de legeringsgebouwen waar de soldaten sliepen. Om daglicht te voorzien in deze centrale stookplaats had Boost op maaiveldniveau een lichtstraat bedacht. Rondom, en door het midden van de kelderruimte kwamen stalen galerijen te lopen zodat technici gemakkelijk toegang hadden tot de installaties. De grote verwarmingsketels werden opgestookt met kolen, waarvoor aan de westkant een grote kolenkelder werd aangelegd. Deze kon worden bevoorrad via de hellingbanen aan weerszijde van de kelder. Het

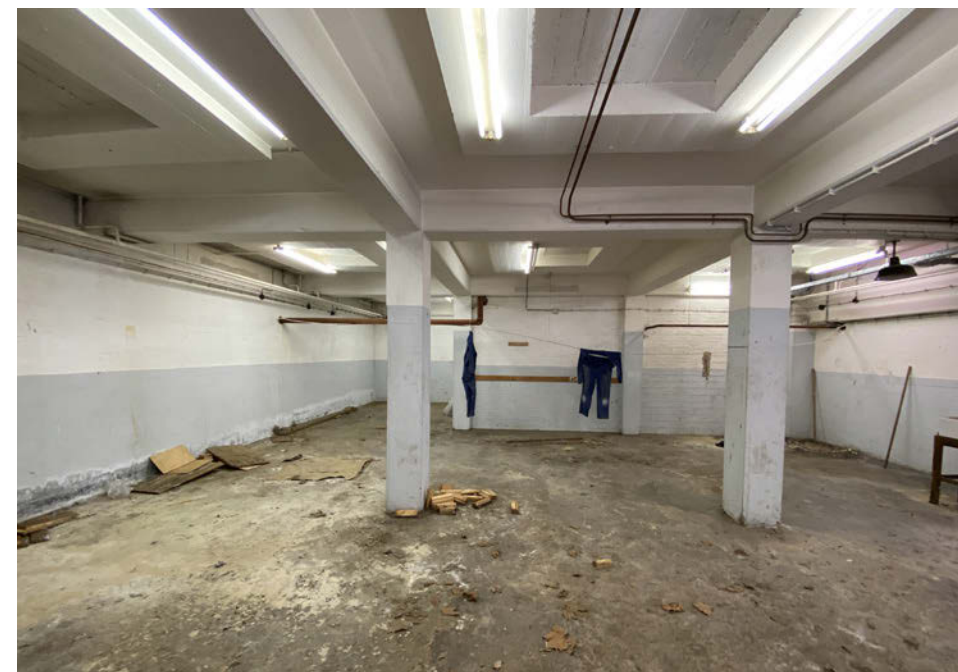
Interieur van de voormalige kolenkelder. Let op de sparingen voor de daklichten die later met beton zijn dichtgemaakt

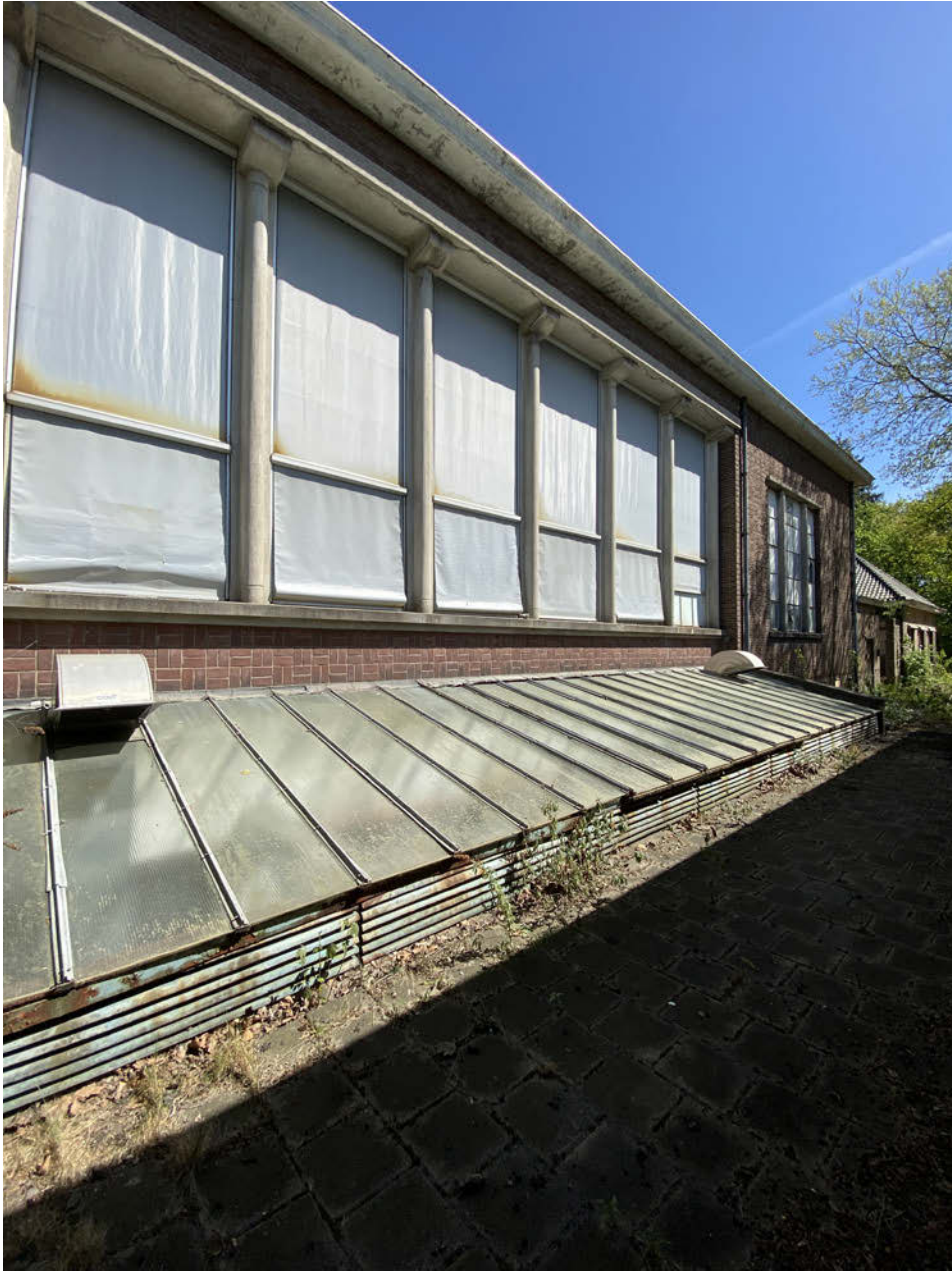
Grote betonnen vensters in de westgevel van het keukengebouw

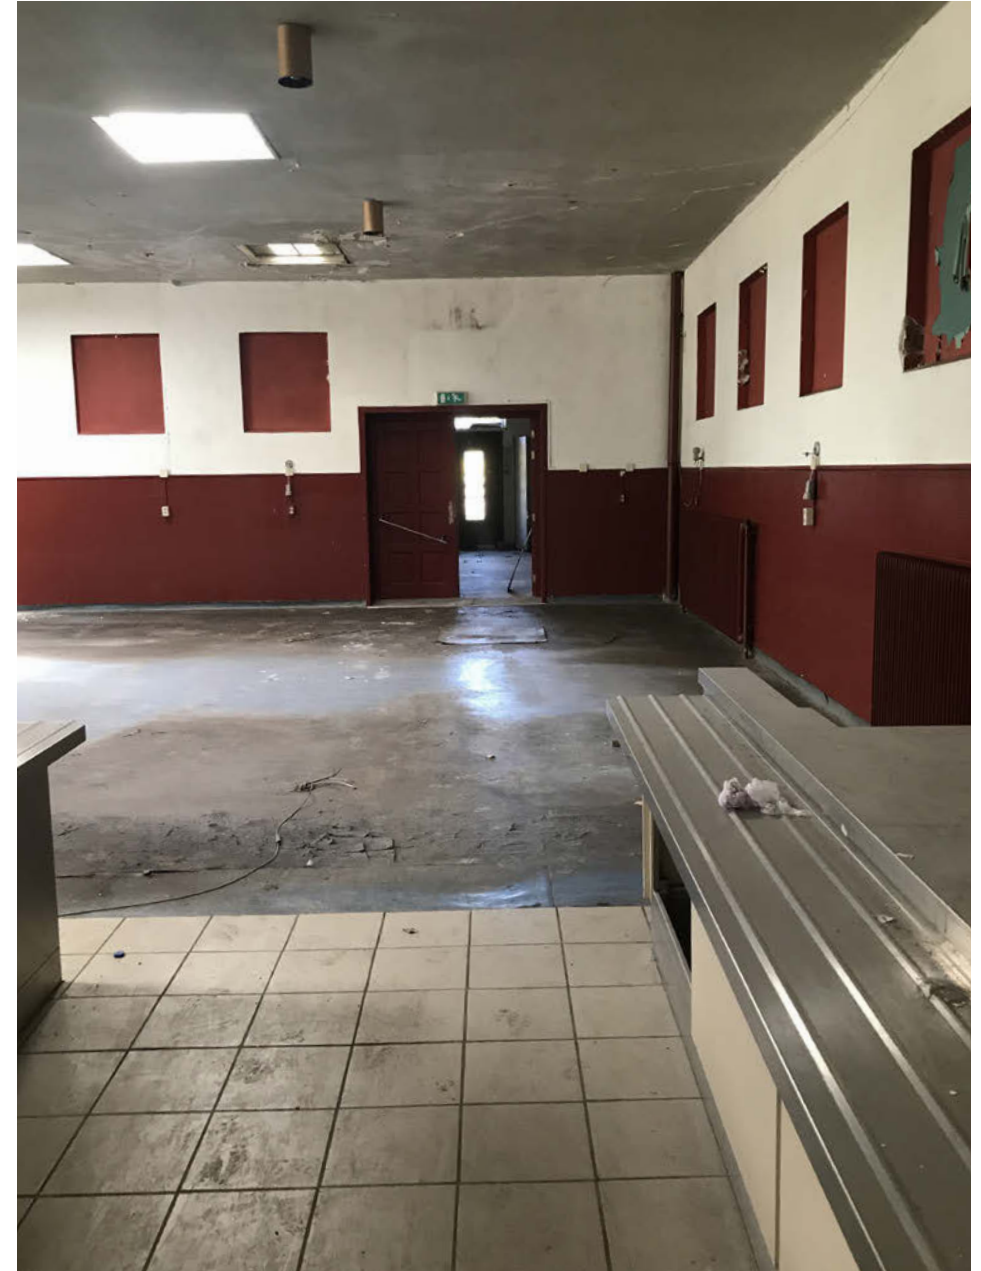
De rode muurvlakken zijn zeer waarschijnlijk de oorspronkelijke gevelopeningen

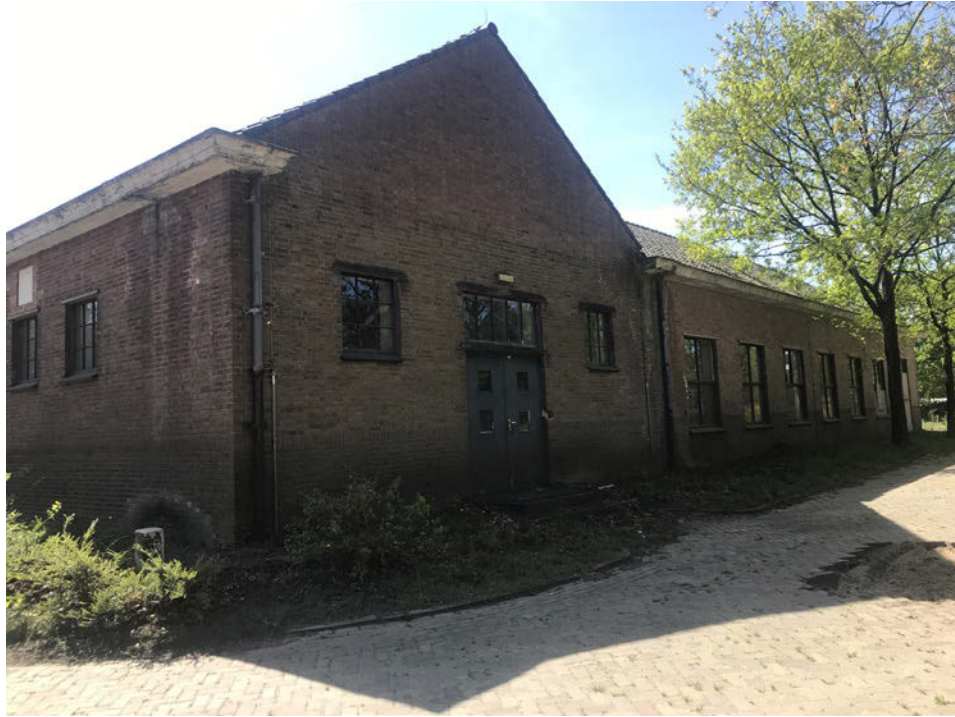
Noordgevel en een deel van oostgevel. Het deel links op de foto is het voormalige badhuis, te herkennen aan de hoog geplaatste stalen vensters. Het rechtse deel op de foto is de eetzaal die in 1963 is aangebouwd

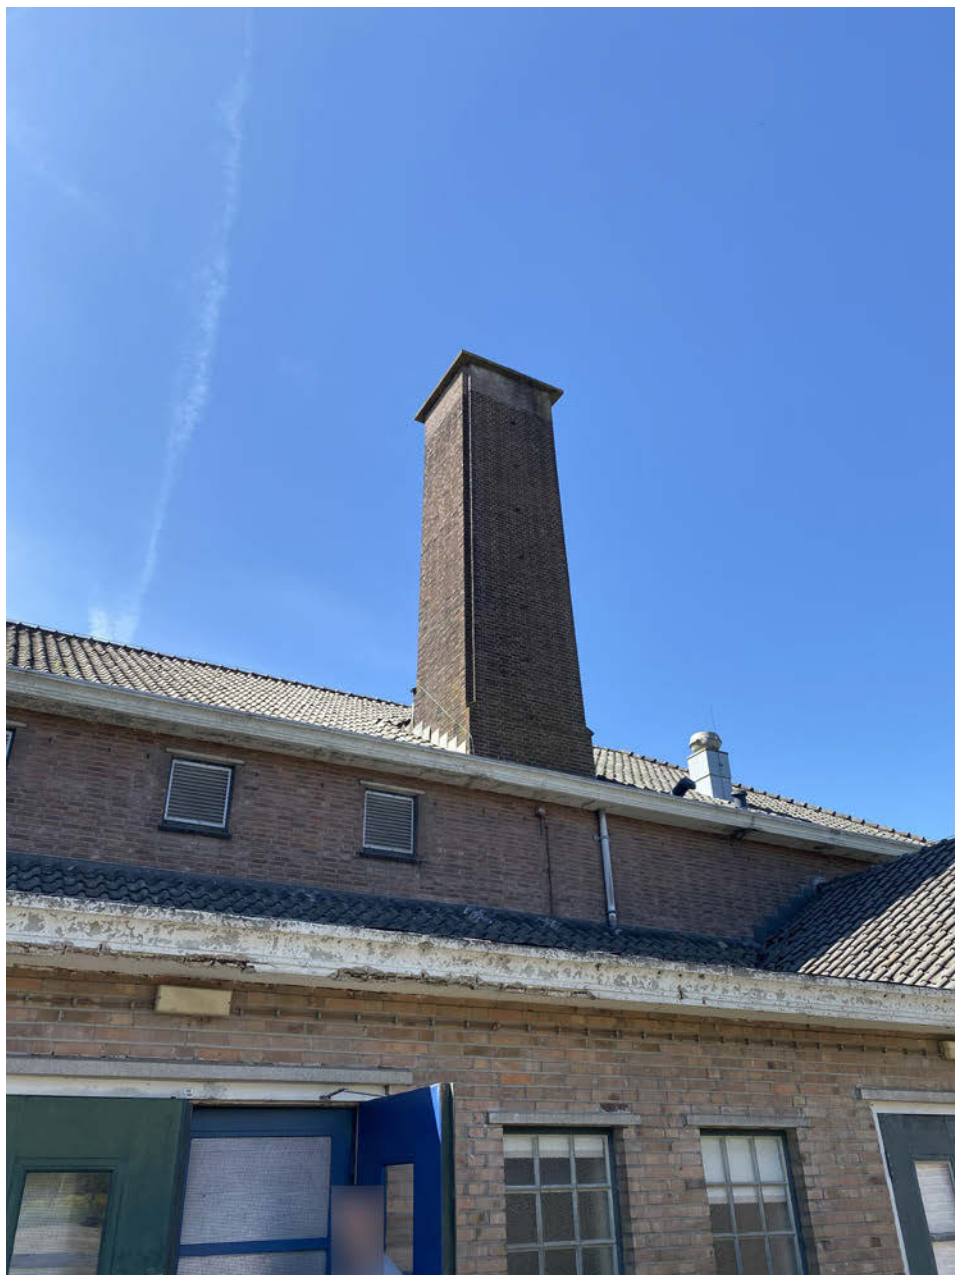
Schoorstenen van het keukengebouw. Let op de sprong in het metselwerk op de hoeken, 2020

Het keuken- en badhuisgebouw is zeer sober uitgevoerd. Vrijwel alle overbodige versieringen zijn achterwege gelaten. Slechts sporadisch zijn er verbijzonderingen te vinden in het gebouw, bijvoorbeeld bij de gedraaide stenen tussen de betonnen vensters en de lichtstraat in de westgevel. Ook aan de detaillering van de betonnen vensters, hoe abstract deze ook zijn vormgegeven, is meer aandacht besteed om de esthetische kwaliteit van deze gevel omhoog te brengen (zie afbeelding op p.110). Vermeldenswaardig is overigens ook de hoekoplossing van de twee schoorstenen waarbij het metselwerk op de hoeken naar binnen springt. Hiermee wordt de opgaande lijn van de schoorstenen nog sterker benadrukt.

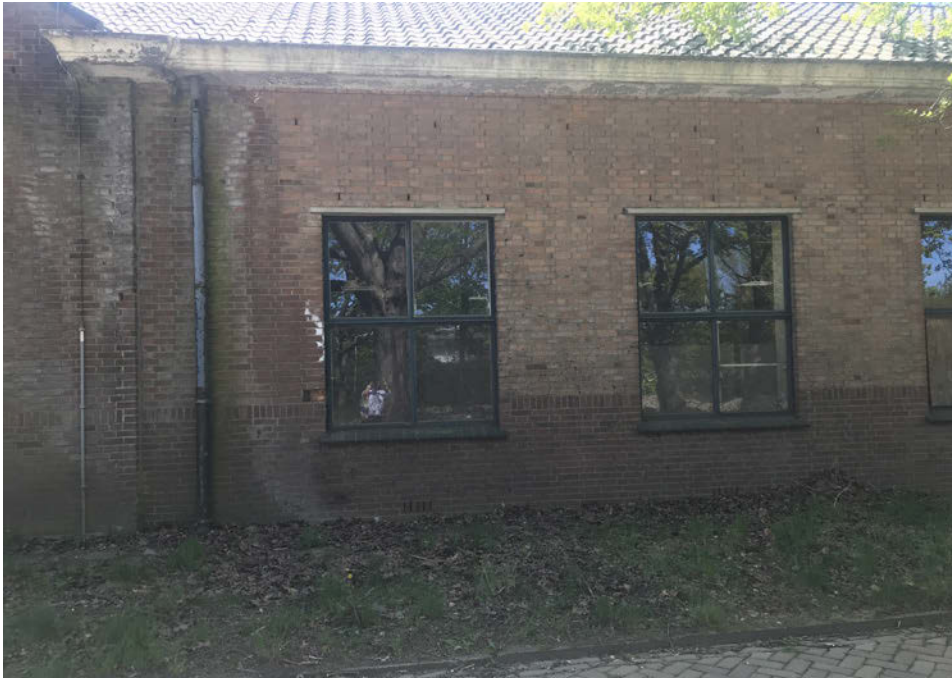
Detail van de noordgevel. De sprong links op de foto laat zien waar in de jaren zestig de eetzaal tegen het voormalige badhuis werd aangebouwd. Het linkerdeel dateert uit 1950, het gevelvlak met de drie vensters uit 1963, 2020

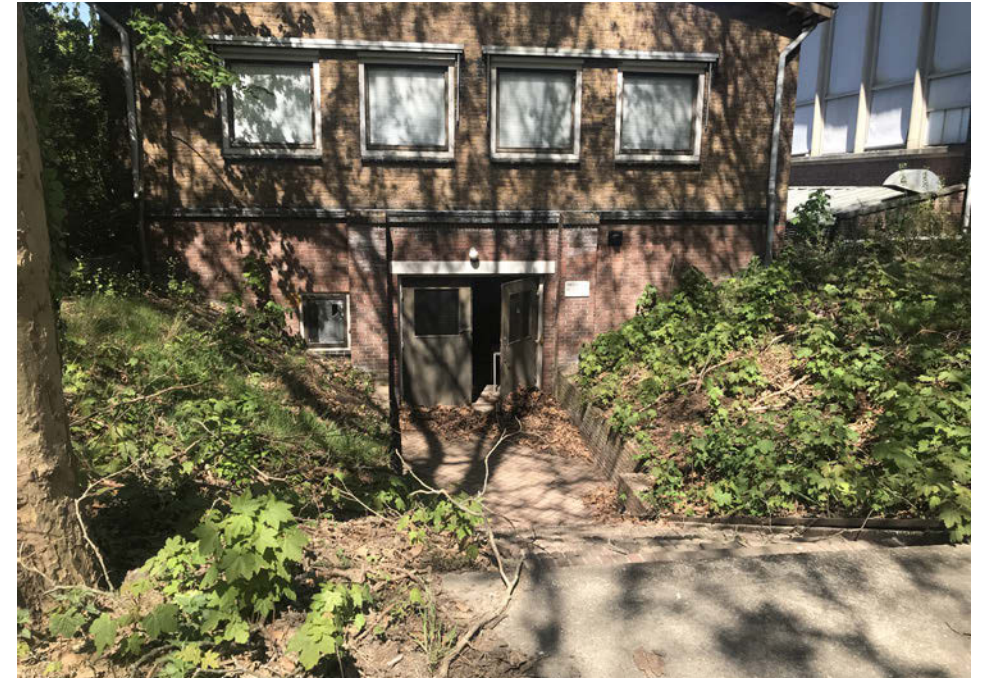
Gebouw 12 is eind jaren zestig gebouwd op de vooroorlogse kolenkelder aan de westzijde van het keukengebouw

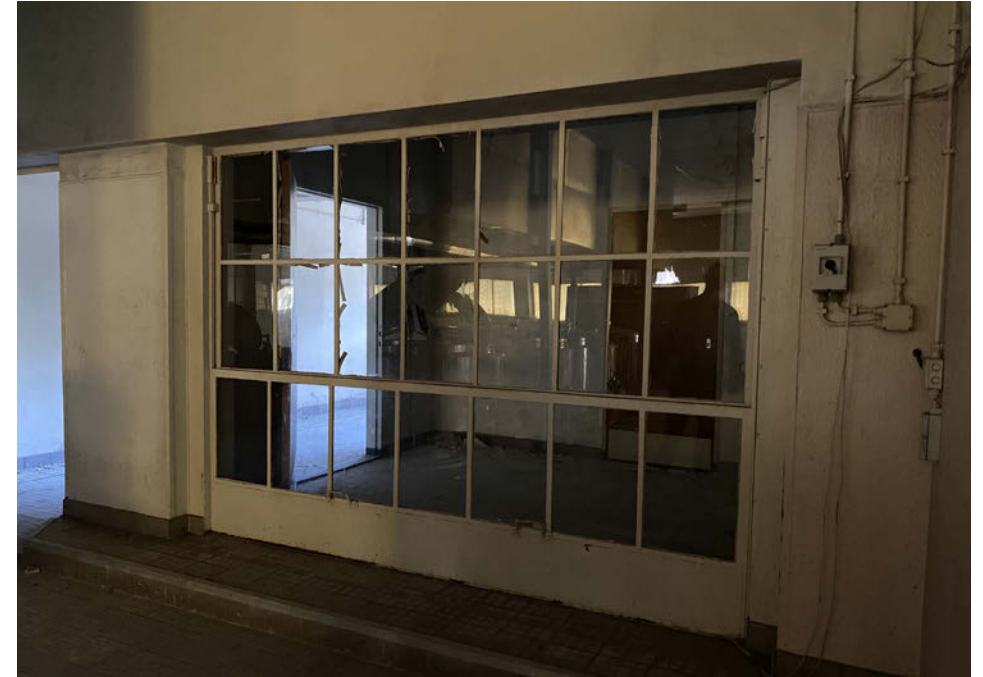
Stalen kozijnen in het keukengebouw

Het voormalige keuken- en badhuisgebouw staat nu al enkele jaren leeg. Dat heeft het pand geen goed gedaan. Aan de buitenzijde is er nauwelijks onderhoud gepleegd. Op verschillende plaatsen lijdt het pand aan betonrot en bovendien is het gebouw beschadigd door vandalisme. Ook heeft het gebouw te maken gehad met lekkages waardoor het interieur is beschadigd. Net als bij de legeringsgebouwen zijn van het oorspronkelijk interieur slechts fragmenten bewaard gebleven. In de kelders bevindt zich op enkele wanden nog het oorspronkelijke tegelwerk, het gaat hier om eenvoudige roomwitte tegels van 15x15 cm. Ook de balustraden en trappen, beide uitgevoerd in staal, dateren uit het eind van de jaren dertig.²⁸

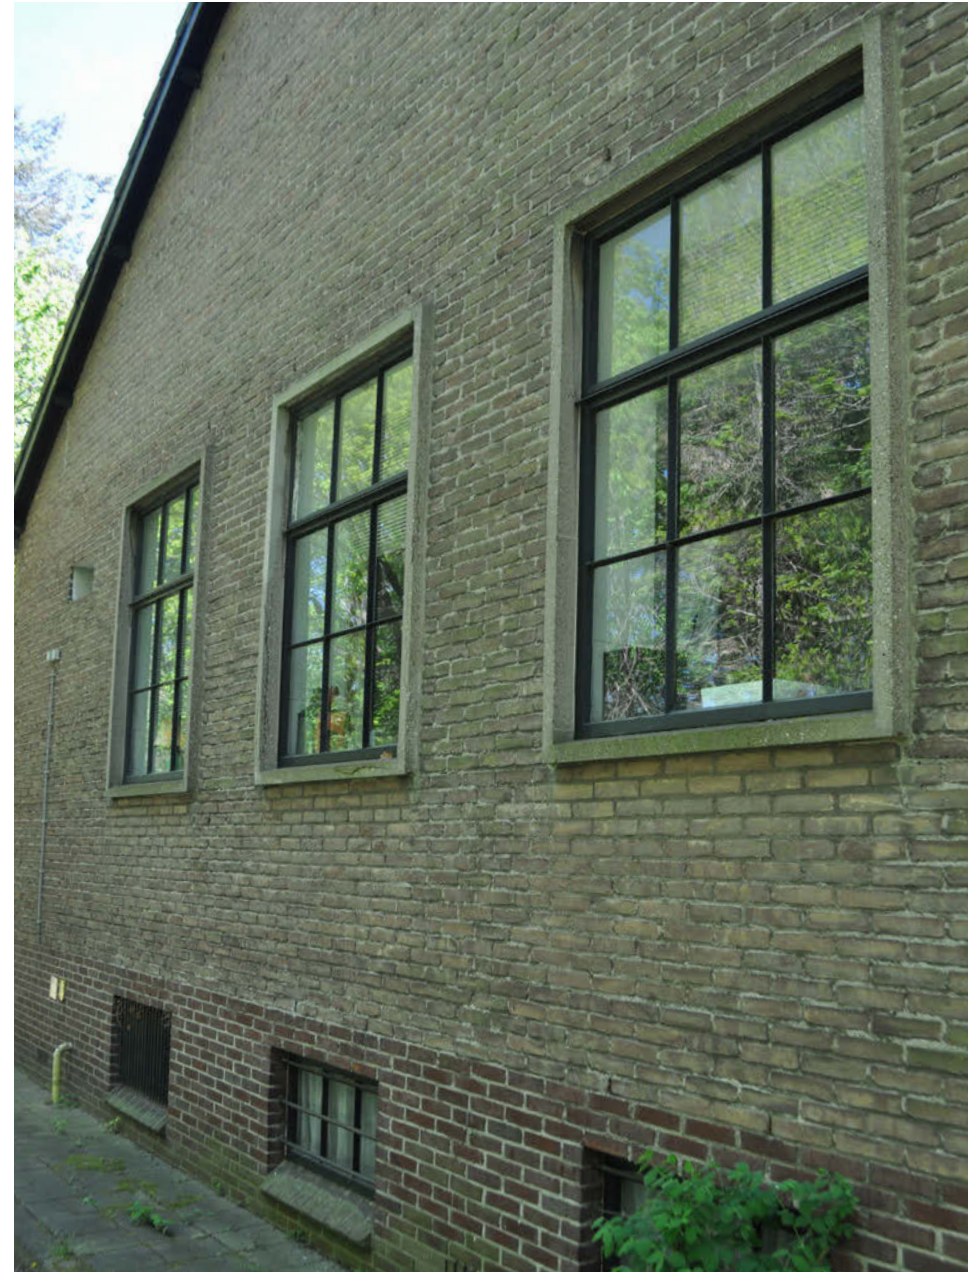
Ramen in de noordelijke kopgevel met betonnen omlijsting

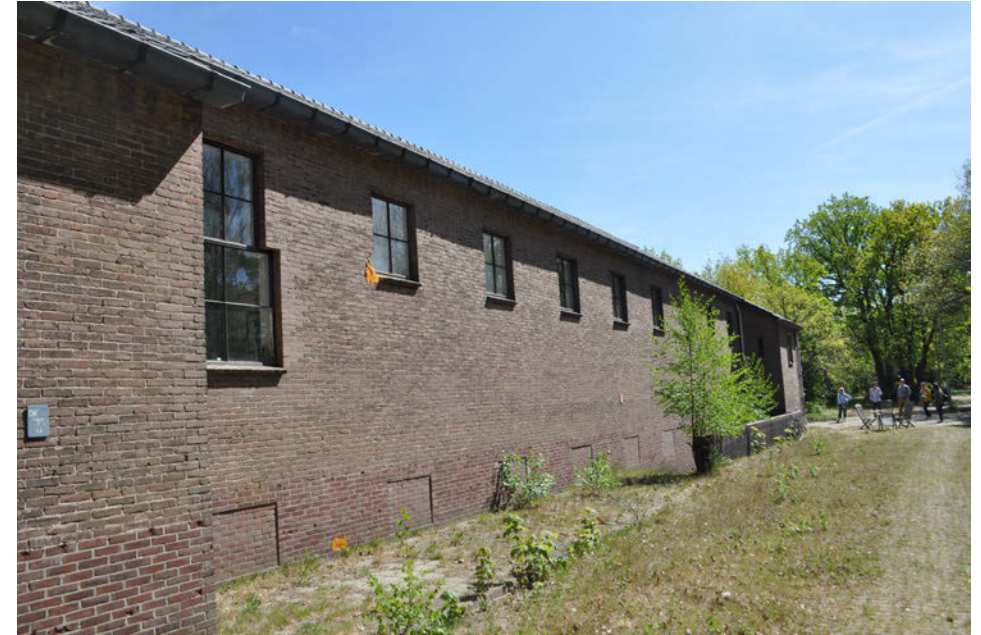
Westgevel, meest linker raam is uitgebroken en vergroot
